## ANALIZA PRZYCZYŃ PĘKANIA ŚCIAN DZIAŁOWYCH W NOWO ODDANYM WYSOKIM BUDYNKU MIESZKALNYM W WARSZAWIE

### THE CAUSE ANALYSIS OF PARTITION WALLS CRACKING IN A NEW HIGH APPARTAMENT HOUSE BUILDING IN WARSAW

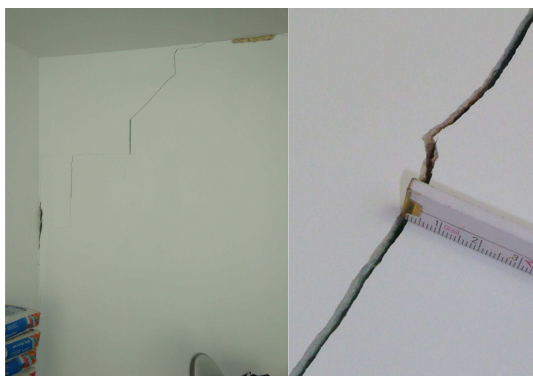
W roku 2008, po otrzymaniu kluczy do nowego mieszkania, właściciel zauważył niepokojące zarysowania ścian. Bardzo liczne rysy o rozwartości 1÷4 mm występowały we wszystkich ściankach z płyt gipsowych gr. 8 cm. Ich przebieg był w większości nieregularny: ukośny, schodkowy (po spoinach płyt) lub poziomy (rys. 1).

Rys. 1. Pęknięcie ściany działowej między pokojem dziennym a łazienką

Z powodu dużego rozmiaru uszkodzeń stwierdzono, że ścianki działowe nie kwalifikują się do naprawy. Zalecono ich rozbiórkę i odtworzenie; poza aneksem kuchennym, gdzie wystarczające były miejscowe naprawy pęknięć. Roboty naprawcze zostały wykonane w roku 2009. Konieczność przystąpienia do prac wykończeniowych nie pozwalała dłużej czekać.

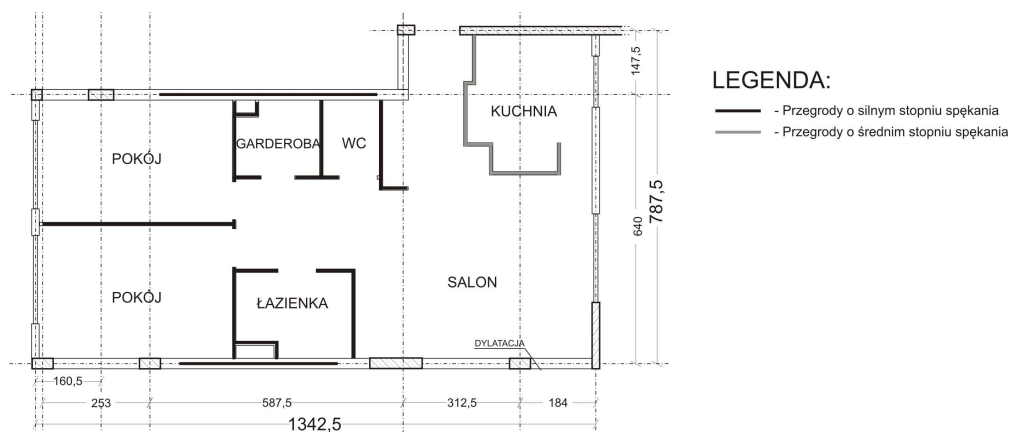
Przegrody przy aneksie kuchennym były w lepszym stanie – ich zarysowania były nieliczne, o rozwartości nieprzekraczającej 0,5 mm. Doszło także do ukośnych i poziomych spękań obydwu ścian międzylokalowych z pustaków silikatowych gr. 25 cm, występujących prawie

symetrycznie w środkowej części mieszkania, w obrębie łazienki, wc, garderoby i dwóch pokoiw sąsiadujących z tymi pomieszczeniami (rys. 2). Widoczne na tych przegrodach rysy były typowe dla schematu ściany zginanej [2].

Rys. 2. Rzut mieszkania z zaznaczeniem uszkodzeń

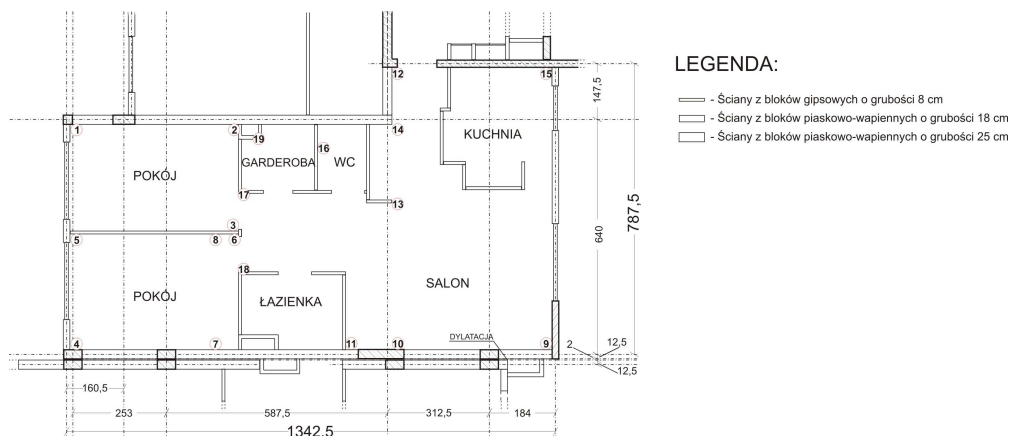
Rys. 3. Punkty pomiaru ugięć dolnej płaszczyzny stropu nad mieszkaniem

W tabelicy nr 1 zestawiono zmierzone różnice poziomu poszczególnych punktów pomiarowych w stosunku do najwyższego punktu nr 9 w narożu ścian międzylokalowej i osłonowej. W pobliżu podpór (liczby wytłuszczone) wartości te były stosunkowo niewielkie. Jedynie w punkcie nr 4 odchyłka wyniosła 32 mm, zaś w pozostałych punktach od 5 do 17 mm. W przypadku miejsc oddalonych od podpór uzyskano wartości od 21 do 72 mm. Tak znaczne deformacje stropu przekładają się na pomierzoną wysokość pomieszczeń w stanie wykończeniowym. Wynosi ona od 2,600 m w punkcie nr 1 do 2,541 m w punkcie nr 6, przy czym odległość między punktami 1 i 6 wynosi około 5,4 m. Ugięcie bezwzględne stropu na odcinku 1÷6 wyniosło  $72 - 5 = 67$  mm, czyli 12,4 mm na 1 m.

W najbardziej obniżonej strefie stropu (punkty nr 3 i 6) strzałka ugięcia mierzona względem punktów pomiarowych przy podporach wyniosła średnio 50÷60 mm, przy rozpiętości osiowej między podporami od 6,40 do 7,87 m. Maksymalne ugięcie płyty wynosi zatem 1/104, prawie dwukrotnie więcej niż dopuszczalne w normie [6]. W praktyce wymienione wyżej warunki stanu granicznego użytkowania stropów żelbetowych są i tak niewystarczające. Sprawdzenie maksymalnego ugięcia stropu nie zabezpiecza przed pękaniem posadowionych na nim ścian [7].

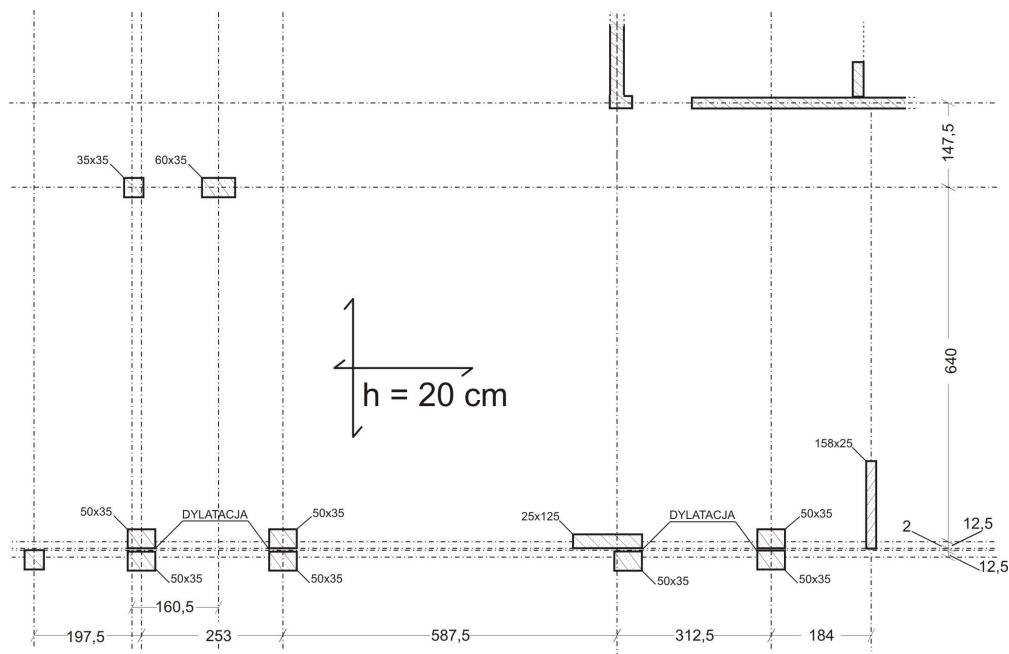
W wyniku oględzin kondygnacji parterowej pod lokalem mieszkalnym (z parkingiem wielostanowiskowym), oraz analizy dokumentacji projektowej budynku stwierdzono, że płyta stropowa pod mieszkaniem oparta jest na swoim obwodzie na sześciu słupach i dwóch krótkich ścianach żelbetowych (rys. 5). Zbrojenie dolne i górne płyty zaprojektowano z prętów  $\phi 12$  mm co 20 cm ze stali RB500W, klasa betonu B37. Pod ścianami ostonowymi znajdują się podciągi o wysokości 42 cm (w tym wysokość stropu 20 cm). Ściany międzylokalowe stoją bezpośrednio na płycie stropu, bez żadnych podpór lub podciągów.

Rys. 5. Rzut płyty stropowej pod mieszkaniem z zaznaczeniem podpór

Mury z pustaków silikatowych gr. 25 cm wraz z obustronnym tynkiem gipsowym gr. 15 mm przy wysokości kondygnacji 2,7 m powodują obciążenie stałe stropu na jeden metr bieżący:  $(18,0 \times 0,25 + 9,0 \times 0,015 \times 2) \times 2,7 \times 1,0 = 12,9$  kN. Posadzenie tak ciężkich przegród na płycie żelbetowej gr. 20 cm bez żadnych elementów wzmacniających było przyczyną stwierdzonych deformacji stropu, co w efekcie doprowadziło do uszkodzenia ścian działowych między pomieszczeniami i między sąsiednimi lokalami.

W przypadku wysokiego budynku szkieletowego o tak nieregularnym układzie słupów i dużym ich rozstawie należało zaprojektować podciągi pod ciężkimi ścianami. Zakładając nawet, że nie można było zastosować podciągów, projektant mógł przyjąć wykonanie żelbetowych nadciągów współpracujących z płytą stropową, które stanowiłyby właściwe oparcie dla ciężkich ścian. Patrząc na rzut mieszkania nasuwa się też spostrzeżenie, że narożnik ściany międzylokalowej w pobliżu wc powinien być podparty słupem lub wariantowo wspornikiem żelbetowym wypuszczonym ze ściany żelbetowej ciągu komunikacyjnego.

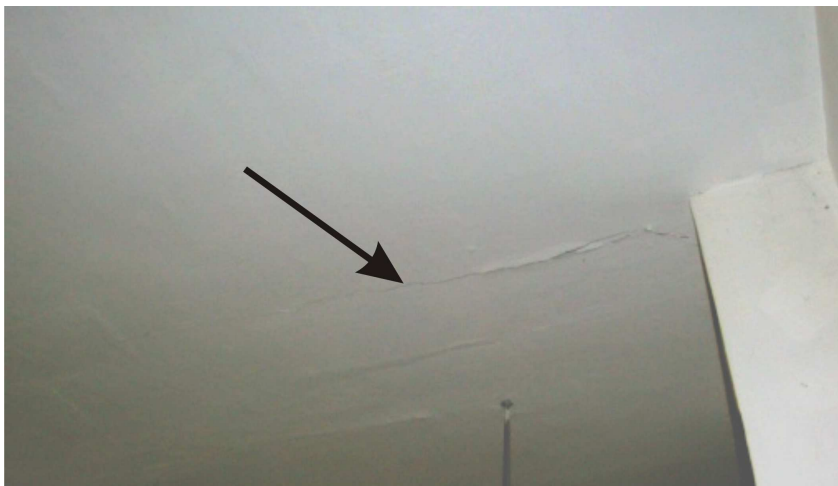
W trakcie wizji lokalnej próbowano zmierzyć odkształcenia dolnej powierzchni stropu nad garażem. Jest ona jednak oklejona grubą warstwą ocieplenia z wełny mineralnej pokrytej wyprawą tynkarską, maskującą w dużym stopniu deformacje płyty stropowej. Brak licznych spękań warstw ociepleniowych pozwala wnioskować, że ułożono je po wykonaniu stanu surowego budynku, w tym ścian wewnętrznych, kiedy strop był już silnie ugięty. Zaobserwowano jedynie dwie równoległe rysy biegnące na całej długości mieszkania wzdłuż dylatacji, powstałe w wyniku ugięcia stropu pod ścianami międzylokalowymi (rys. 6).

Rys. 6. Widok zarysowań powierzchni dolnej stropu nad garażem pod ścianami międzylokalowymi
