## ANALIZA PRZYCZYŃ PĘKANIA ŚCIAN DZIAŁOWYCH W NOWO ODDANYM WYSOKIM BUDYNKU MIESZKALNYM W WARSZAWIE

### THE CAUSE ANALYSIS OF PARTITION WALLS CRACKING IN A NEW HIGH APPARTAMENT HOUSE BUILDING IN WARSAW

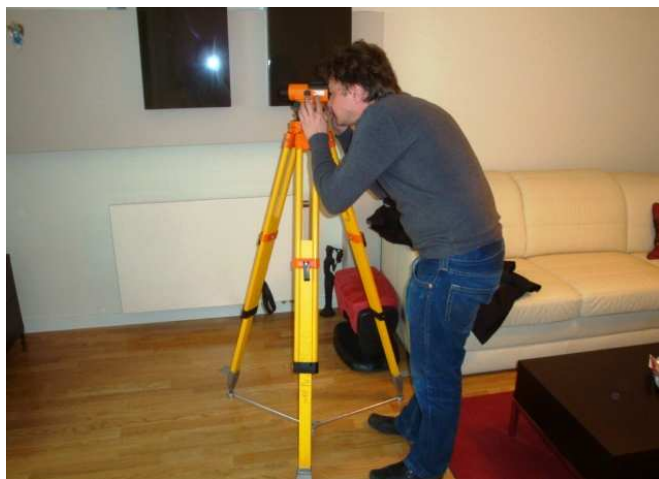
Rys. 4. Pomiar poziomu sufitu nad mieszkaniem za pomocą niwelatora optycznego

W tabelicy nr 1 zestawiono zmierzone różnice poziomu poszczególnych punktów pomiarowych w stosunku do najwyższego punktu nr 9 w narożu ścian międzylokalowej i osłonowej. W pobliżu podpór (liczby wytłuszczone) wartości te były stosunkowo niewielkie. Jedynie w punkcie nr 4 odchyłka wyniosła 32 mm, zaś w pozostałych punktach od 5 do 17 mm. W przypadku miejsc oddalonych od podpór uzyskano wartości od 21 do 72 mm. Tak znaczne deformacje stropu przekładają się na pomierzoną wysokość pomieszczeń w stanie wykończeniowym. Wynosi ona od 2,600 m w punkcie nr 1 do 2,541 m w punkcie nr 6, przy czym odległość między punktami 1 i 6 wynosi około 5,4 m. Ugięcie bezwzględne stropu na odcinku 1÷6 wyniosło  $72 - 5 = 67$  mm, czyli 12,4 mm na 1 m.
